Der Sebaldler Pfarrhof in Nürnberg

Vorbericht zu den Ergebnissen der sanierungsbegleitenden Bauforschung 2016

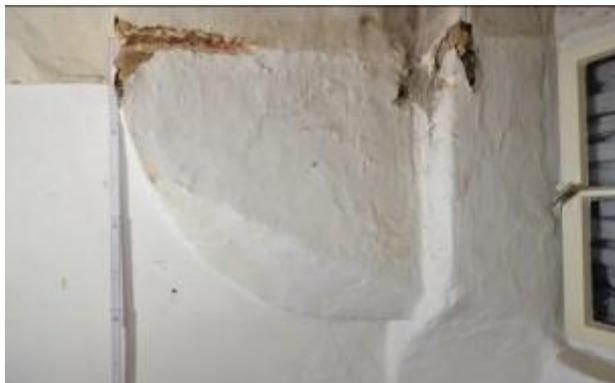
Abb.2: Konsole einer Kaminhaube im 1. Obergeschoss des Ostflügels (Foto: T. Kohnert)

Von den großen Werksteinkonsolen der Kaminhaube hat sich die westliche vollständig in einer jüngeren Mauer erhalten (Abb. 2), von der zweiten gibt es den abgeschlagenen Rest innerhalb der Außenmauer. Im Boden hat sich ein Rest des Backsteinpflasters der Feurstelle in situ erhalten, ebenso der zugehörige Kaminzug innerhalb der Außenwand.

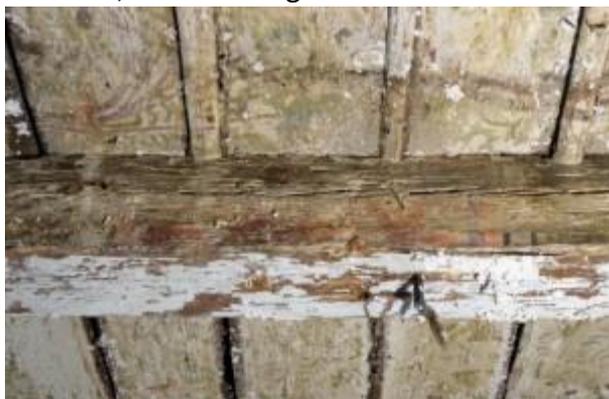
Noch größere Überraschungen und Neuerungen bietet der Südflügel. Zu den übrigen Dachwerken des Pfarrhofs (Ostflügel von 1413 d, Nordflügel von 1367 d, Westflügel von 1514 d) konnte nun auch das einfache binderlose Sparrendachwerk des Südflügels auf 1357 (d) datiert werden. Es reicht bis zur westlichen Nachbarwand und endet mit einem eigenen Backsteingiebel, der ehemals über die Dachfläche hinaufreichte. Die eigentliche Sensation des Südflügels zeigt sich jedoch in den Hauptgeschossen. Die gesamte Hoffassade des Südflügels ist eine Fachwerk-Ständerbaukonstruktion mit vier erhaltenen (ursprünglich wohl sieben) Eichenständern von 1357 (d). Sie tragen oben ein Rähm, sind seitlich für ehemalige Wandbohlen genutet und über angeblattete Kopfbänder zum Rähm und zum Zerrbalken ausgesteift. Die Deckenbalken des Erdgeschoßsaales liegen zwischen zwei Riegeln. Die massive Sandsteinfassade im Süden gehörte schon immer zu diesem Ständerbau, da es keine analogen Blattsassen für südliche Kopfbänder an den Zerrbalken gibt. Von besonderer Bedeutung ist der ehemalige Saal im Obergeschoss des Südflügels. Er umfasste die volle Breite von 6,25 m (ohne Mittelunterzug!) und hat eine mit Blattranken und Blüten bemalte Holzdecke des 14. Jahrhunderts (Abb. 3).

Abb. 3: Südflügel von 1357(d), Deckenmalerei im Saal des 1. Obergeschosses (Foto: T. Kohnert)

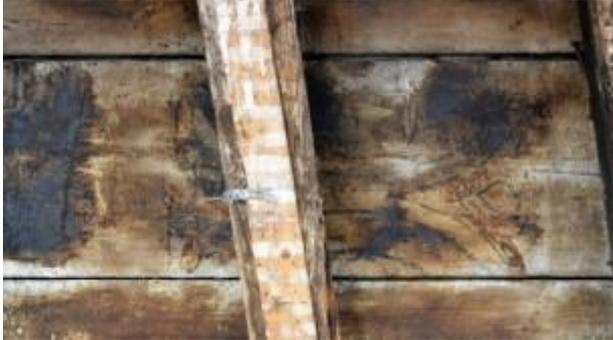
datiert. Die Dielen liegen hier in Zweitverwendung im Dach von 1367, das vermutlich nach dem überlieferten Brand des Pfarrhofs (Schulz 1933, S. 22) hier über dem älteren Nordflügel errichtet wurde. Auch ein Mauerwerksverbund etwa drei Steinlagen unter der heutigen Mauerkrone belegt diese horizontale Baufuge. Durch den Rückbau wurde jetzt auch die Unterseite der Dielen in einem Raum sichtbar. Eine der wiederverwendeten Dielen zeigt eine dekorative Deckenmalerei aus geometrischen maßwerkartigen Formen, mit schwarzen Linien und roten und weißen Feldern (Abb. 4).

Abb.4: Ostflügel, 2. OG, wiederverwendete Diele des frühen 14. Jhs. mit Malerei (Foto: T. Kohnert)
